LIG 35

DESPRENDIMIENTOS DE PIKOTEVALOR INTRÍNSECO: **3,5**POTENCIALIDAD DE USO: **3,75**VULNERABILIDAD: **1****BREVE DESCRIPCIÓN DEL LIG**

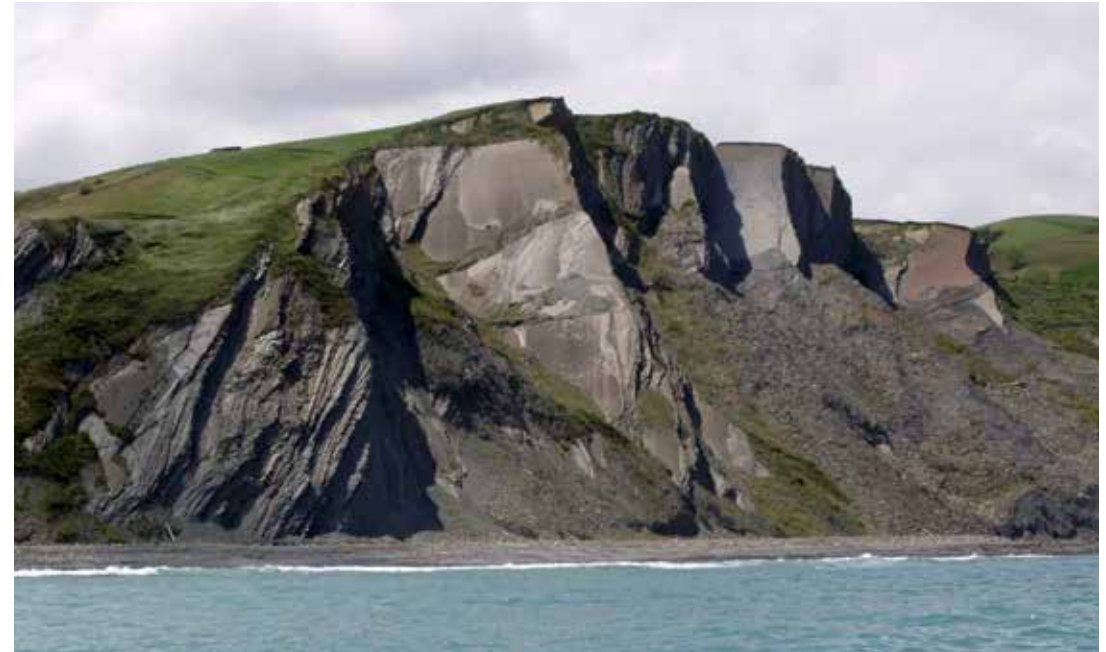
Vista panorámica de los desprendimientos de Pikote desde el mar.

Los acantilados de Pikote tienen 150 metros de altura y muestran un cúmulo de desprendimientos de gran volumen, relativamente reciente y muy espectacular.

La serie está compuesta por una intercalación de calizas, margas y turbiditas de tamaño decimétrico en posición casi vertical. Los desprendimientos se producen por deslizamientos capa a capa favorecidos por el alto buzamiento, la poca competencia de las capas y la existencia de fracturas en el conjunto rocoso. Las capas van cayendo desde la parte superior y se acumulan en la base del acantilado, dando lugar a un gran caos de bloques que comienza ya a unos 100 metros de altura y que en la base da lugar a un frente erosionado de unos 300 metros de ancho y más de 20 metros de altura.

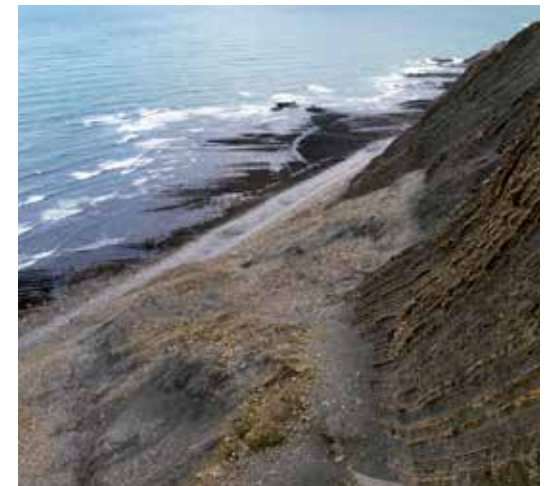
Detalle de la zona superior de acumulación de bloques, situada a unos 100 metros de altura.
